تحلیل وضعیت مخاطرات سیل در نواحی روستایی با تأکید بر عوامل و پیامدهای آن

گروه برنامه ریزی روستایی، کالبدی
دانشکده جغرافیا

مطالعه موردی دهستان شاور، شهرستان شوش، استان خوزستان

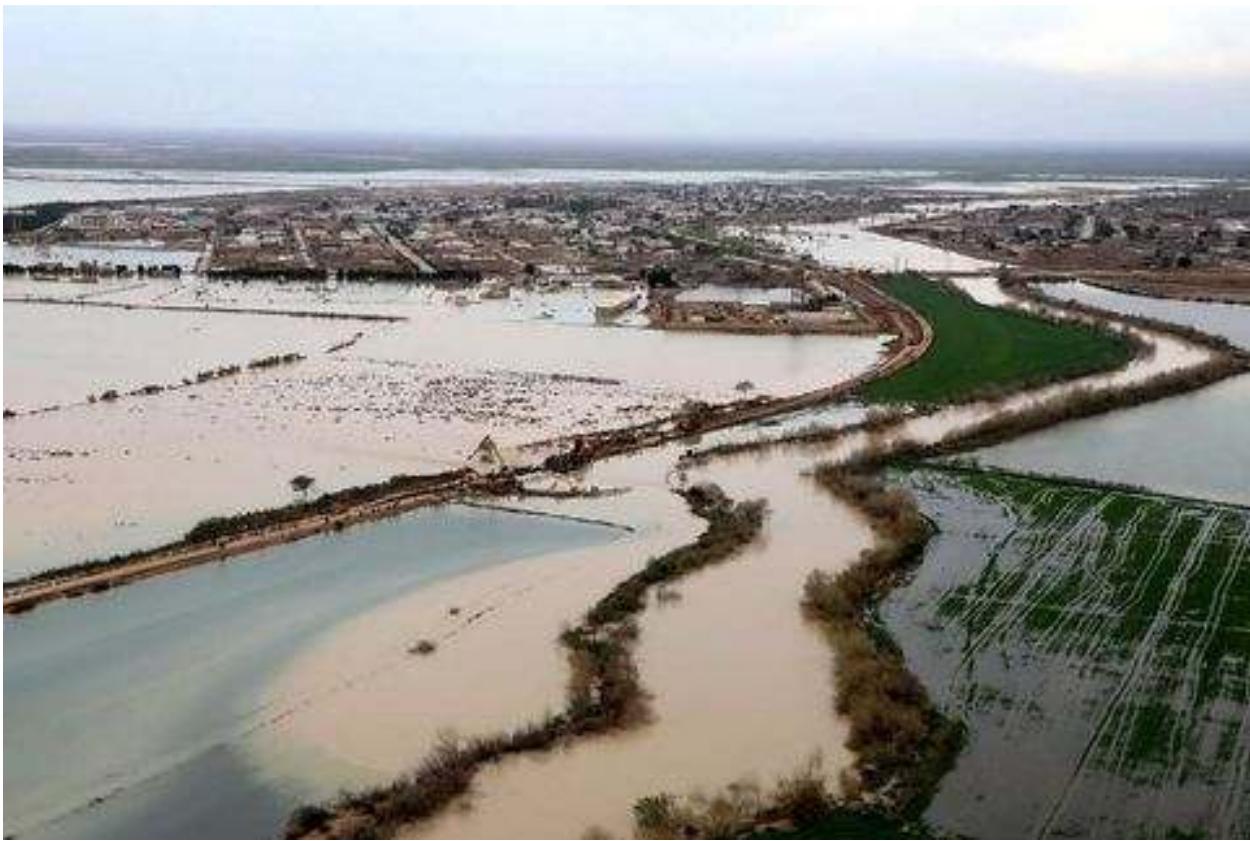
شکل ۱- سرریز سیلاب از کانال اصلی رودخانه کرخه

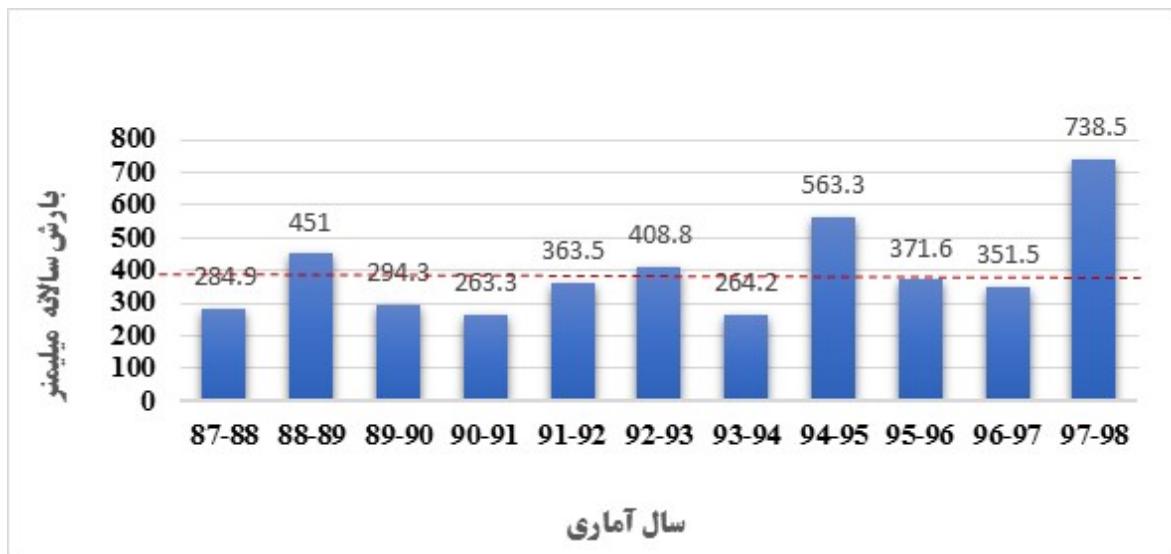
شکل ۴- روند بارش در ۱۰ سال اخیر حوزه بزرگ کرخه

جلگه‌ایی بودن این بخش از استان خوزستان و بالطبع خاک اشباع از آب و تسلط الگوی بارش پرفسار جنب حاره‌ایی در منطقه موجب شده است که تقریباً ۳۰٪ بارش بصورت رواناب جریان یابد. میانگین بارش سالیانه ۲۱۳ تا ۵۵۸ میلیمتر حوزه بزرگ کرخه می باشد. نمودار بارش و میانگین ۱۰ سال گذشته نشان دهنده شدت میزان بارندگی در سال آبی جاری در مدت زمان کوتاه در محدوده مورد نظر است که این مقدار بارش بطور طبیعی منجر به آب گرفتگی منطقه شده است. همانگونه که در شکل ۵ نشان داده شده است، بارش متوسط این منطقه ۲۵۰ میلیمتر است و این در حالی است که متوسط تبخیر در این منطقه بین ۳۰۰۰ تا ۵۳۰۰ میلیمتر گزارش شده است. تبخیر بسیار بالای این منطقه باعث ایجاد پوشش گیاهان شور پسند در بخش شرقی منطقه شاور شده است.

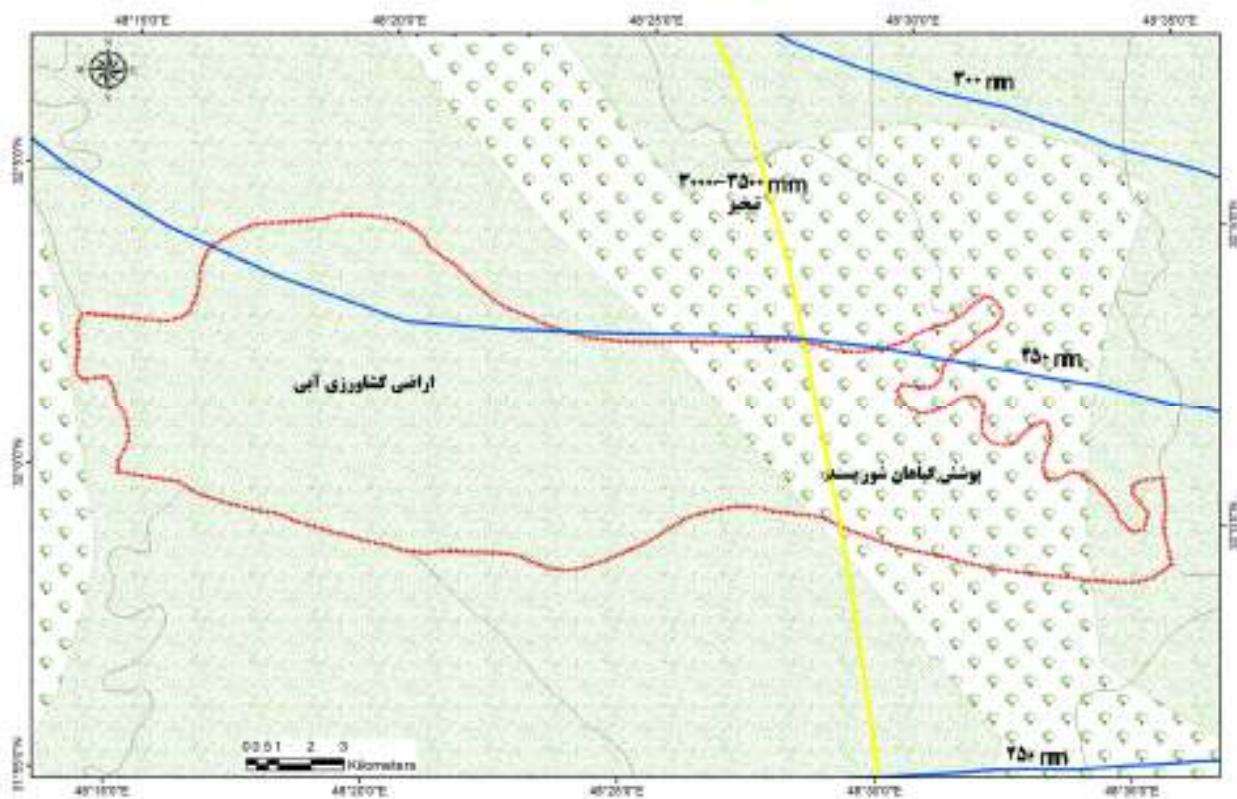
شکل ۵- نقشه پوشش گیاهی، خطوط هم بارش و خطوط هم تبخیر (زرد رنگ) منطقه مورد مطالعه

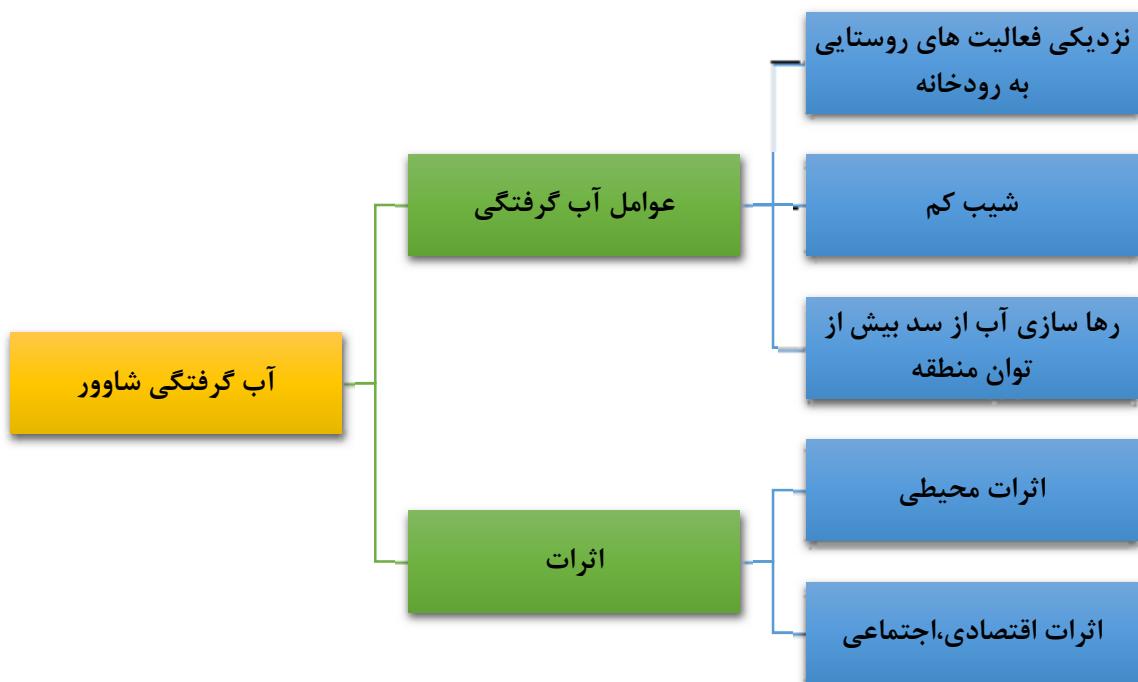
شکل ۶- مدل مفهومی آب‌گرفتگی، عوامل و اثرات آن در منطقه شاور

در این تحقیق به منظور دستیابی به اهداف ترسیم شده ابتدا شبکه عوامل و پیامدهای ناشی از آب گرفتگی بطور گرافیکی ترسیم شده و به ترتیب اجزاء مدل مفهومی ارائه شده، یافته‌های تحقیق تشریح شده‌اند (شکل ۶).

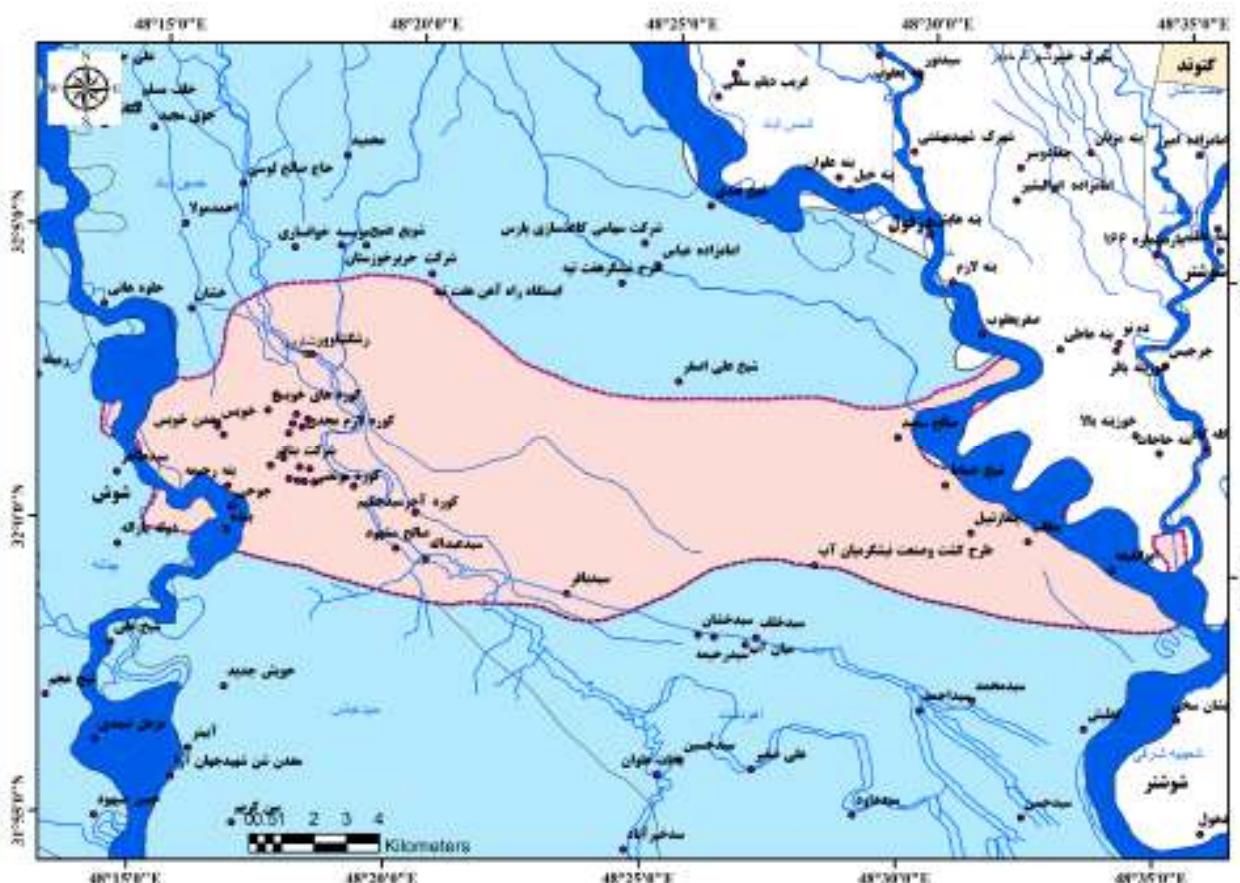
شکل ۷ - عرصه های آبی نقشه سیل خیزی حاشیه رودخانه های دز و کرخه در محدوده شاور

نخبگان منطقه در مصاحبه های انجام شده تأکید داشتند که ایجاد سد کرخه در سال ۸۲ و کوچکتر شدن قابل توجه مسیر رودخانه سبب خشک شدن زمین های اطراف مسیر طبیعی پیشین رود گشته و همین امر موجب گسترش زمین های کشاورزی شد. آزاد شدن حاشیه رودخانه و پیشروی کشاورزی در خشکسالی و تجاوز رودخانه به حریم کشاورزان در تر سالی، بطور مداوم خطر سیل و آب گرفتگی برای همیشه زنده نگه داشته است. همانطور که در شکل ۶ مشهود است، بسیاری از روستاهای منطقه در عرصه سیل خیزی رودخانه های دز و کرخه واقع شده اند.

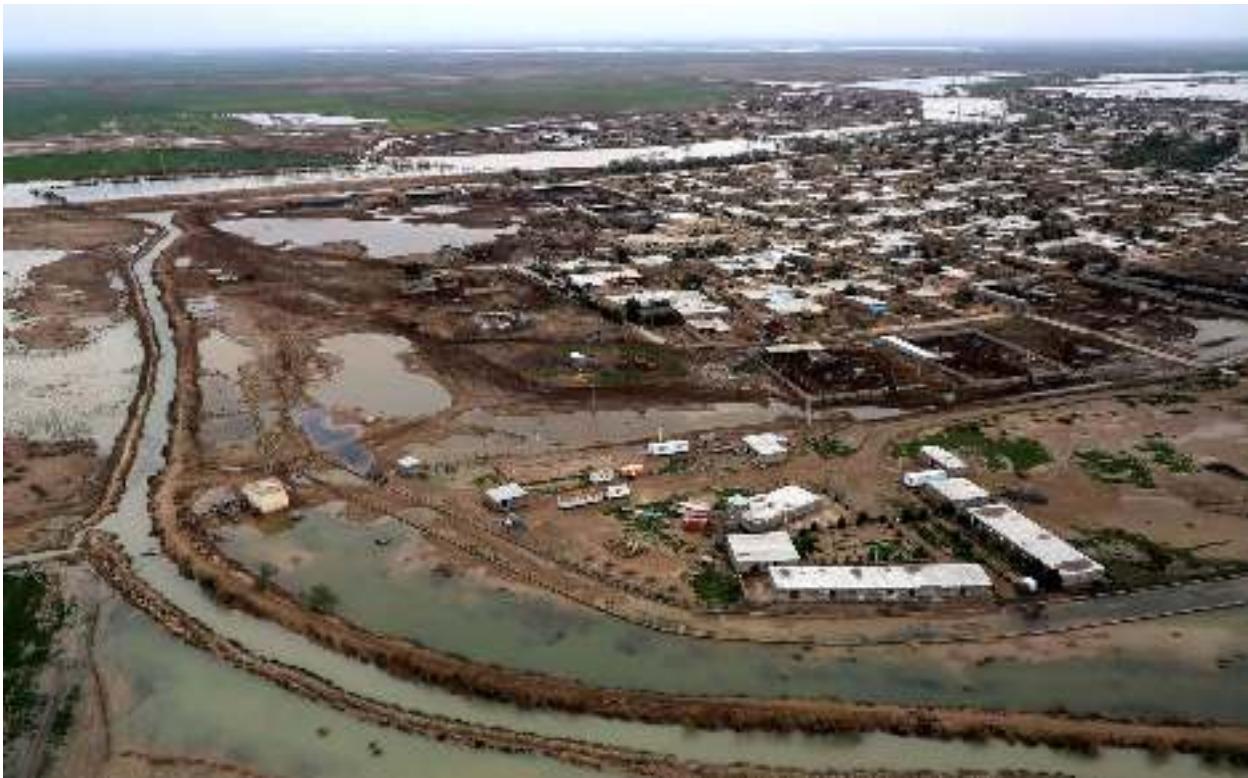
شکل ۱- مغروق شدن مزارع گندم و آبگرفتگی منازل روستایی منطقه شاپور

بر اثر آبگرفتگی (اشکال ۷ و ۸) برخی از سکونتگاه‌های روستایی قدیمی دچار نشت و تا اندازه‌ای تخریب شده اند ولی خانه‌های جدید کمتر دچار این معضل شده اند. مشکل اصلی پاکسازی فضاهای مسکونی از گل و لای سیل است که نیازمند اعتبار قابل توجهی است که متأسفانه از دست دادن سرمایه کشاورزان جوابگوی این خسارت نیست. از شروع حالت فوق العاده در این مناطق فعالیت گروه‌های امداد و نجات دولتی و گروه‌های سمن (NGO) آغاز شد. رویکرد حضور گروه‌های سمن بر تامین بخشی از نیازهای اولیه جامعه محلی و مقدمات اسکان موقت در مکان امن بود. با انجام این قبیل فعالیت‌ها از خدمات جانی احتمالی جلوگیری شد. همچنین همراهی با مردم منطقه به منظور لایروبی و خروج آب و گل ولای از محل سکونت بخش دیگری از فعالیت‌های این گروه‌ها بوده است.

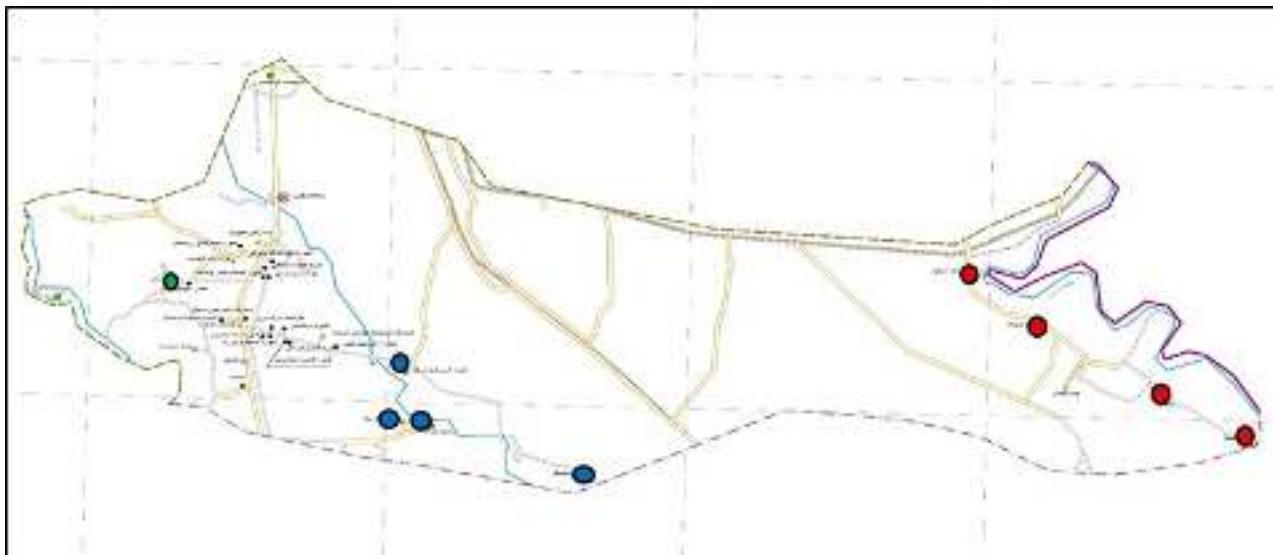
شکل ۹ - روستاهای با شرایط مختلف آبگرفتگی در منطقه شاور نشان داده شده‌اند

صاحب‌های انجام شده نشان داد که از ۸ روستای مورد مطالعه، روستاهای سید باقر، سید عبدالله، صالح مشهود و ذخیره-اسماعیل غانم با وجود قرار داشتن در حاشیه رود شاوور زراعت و سکونتگاه‌های روستایی از خطر سیل در امان بودند (شکل ۹). این روستاهای از موقعیت توپوگرافی ارتفاع برخوردارند (رنگ آبی). روستای "خویس" مولد سیل سال ۷۳ به توصیه بنیاد مسکن بر ارتفاع قرار گرفته که سیل بند نمونه آن مسیر ورود آب به روستا را مسدود نموده است. این سیل بند مصنوع فکر و ایده اهالی همین روستاست (رنگ سبز).

روستاهای ابوالقیفه، مطلب، شیخ خماط و صالح سعید که در شرق دهستان و در جوار رودخانه دز قرار دارند، به دلیل برخورداری از ارتفاع مناسب در امان بوده‌اند. از طرفی زمین‌های زراعی این روستاهای در مناطق کم ارتفاع و

در معرض سیلاب آسیب جدی را تحمل کرده‌اند. نتایج مصاحبه‌ها حاکی از تخریب زمین‌های کشاورزی این مناطق است (رنگ قرمز).
