گروه مهندسی مواد و متالورژی

پایان نامه مربوط به پروژه کارشناسی

بررسی عوامل موثر در تخریب قطعات ریل قطار شهری بر اثر خوردگی

بهمن ماه 1399

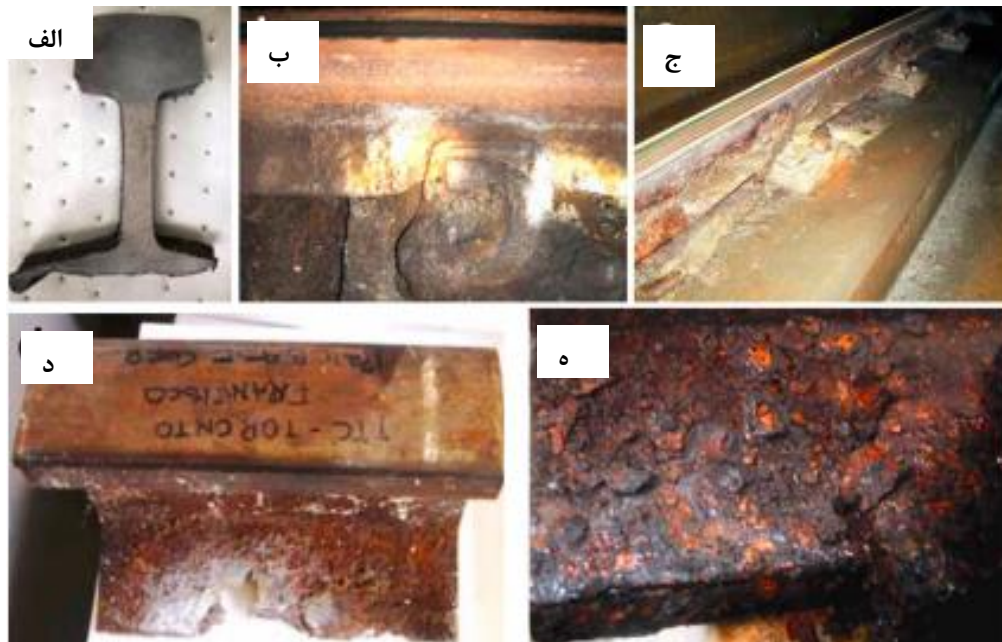
شکل 2. مثال‌هایی از خوردگی در مسیر ریل [14].

شکل 2 الف خسارت خوردگی جدی در پایه ریل را نشان می‌دهد که عمدتاً توسط جریان سرگردان ایجاد می‌شود. شکل 2 ب و شکل 2 ج خوردگی ناشی از رسوب نمک را نشان می‌دهد که احتمالاً از خوردگی موضعی آغاز شده و با هم ترکیب می‌شوند تا تلفات فلزی قابل توجهی را القا کنند و حتی خراش‌های زنگ زده را از بین ببرند. شکل 2 د نشان می‌دهد که پایه و پای ریل به طور جدی خورده شده‌اند در حالی که شرایط قسمت بالایی بسیار بهتر

است. شکل 2 ه پای ریل شدیداً خورده شده با لایه زنگ ضخیم را نشان می‌دهد. البته تا کنون گزارش نشده است که خسارت خوردگی ریل به طور مستقیم منجر به حوادث شدیدی مانند خروج از خط شود، اما اعتقاد بر این است که هر شکست مهندسی ناشی از بیش از یک عامل است و خوردگی یک پیش عامل مهم می‌باشد. یک استاندارد بالا برای تشخیص و نگهداری همیشه مورد نیاز است زیرا خوردگی نگرانی‌های ایمنی و هزینه‌های بالا را ایجاد می‌کند [14].

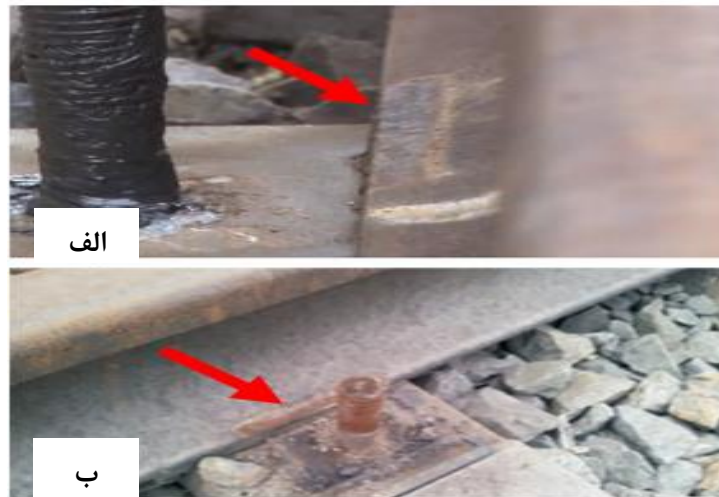
این پدیده را در طول دوره نگهداری ریل پس از حذف نوار الاستیک می‌توان مشاهده کرد. پای ریل دارای کم‌ترین سطح مقطع است در حالی که تنها بخشی است که باید با آن تماس برقرار شود و با سیستم اتصال ثابت گردد (نوار الاستیک نیروی مهار را فراهم می‌کند)، بنابراین خوردگی شیاری شدید منجر به نازک شدن پای ریل می‌شود که اساساً خطرناک است. علاوه بر این، شکافی بین پایه ریل و بالشتک نیز وجود دارد که در آن خوردگی شیاری ممکن است رخ دهد. شکل ۵ الف موقعیت نسبی نوار الاستیک، بلوک اندازه‌گیری و پای ریل را توصیف می‌کند و شکل ۵ ب بر زبری سطح تماس بین بلوک اندازه‌گیری و پای ریل، بین بلوک اندازه‌گیری و نوار الاستیک و همچنین بین

شکل 4. خوردگی شیاری پس از حذف نوار الاستیک [8].

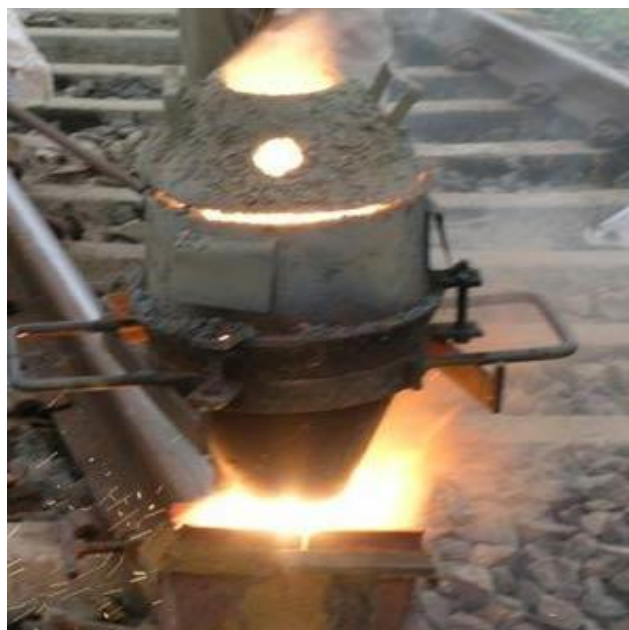
شکل 8. جوشکاری ریل به روش ترمیت.

جوشکاری راه آهن ترمیت مدرن برای اولین بار در اواسط دهه 1890 توسط هانس گلدشمیت مورد استفاده واقع شد. اولین خط ریلی در اسن از کشور آلمان در سال 1899 جوش داده شد، و ریل های جوش داده شده با ترمیت از محبوبیت بیشتری برخوردار شدند زیرا در مقایسه با سایش اضافی که توسط ریل های جدید الکتریکی و پر سرعت نصب شده بودند، از قابلیت اطمینان بیشتری برخوردار بودند. به طور معمول، در این روش انتهای ریل ها تمیز می شوند و بصورت مسطح و صاف و درست کنار هم قرار می گیرند. ریل ها با فاصله 25 میلی متر (1 اینچ) از یکدیگر فاصله می گیرند. این فاصله بین انتهای ریل ها برای اطمینان از نتیجه خوب جوشکاری در ریختن فولاد مذاب در قالب جوش است. در صورت خرابی جوش، می توان انتهای ریل را به اندازه 75 میلی متر (3 اینچ) برش داد، انتهای ریل ذوب شده و آسیب دیده را برداشته و جوش جدیدی را با قالب مخصوص و شارژ ترمیت بیشتر انجام داد. قالب شن و ماسه ای سخت دو یا سه تکه ای در اطراف انتهای ریل وصل شده است و از یک مشعل با ظرفیت گرمای مناسب برای پیش گرم کردن انتهای ریل و فضای داخلی قالب استفاده می شود. مقدار مناسب ترمیت با فلز آلیاژی در یک ظرف سنگین نسوز قرار داده می شود و هنگامی که ریل ها به دمای کافی رسیده اند، ترمیت مشتعل شده و واکنش به اتمام می رسد (زمان کافی اجازه می دهد تا هر فلز آلیاژی کاملاً ذوب و مخلوط شود). سپس به انتهای ظرفی که فلز در آن ذوب شده است ضربه زده می شود. فولاد مذاب وارد قالب می شود و با انتهای ریل همجوشی می شود و جوش را تشکیل می دهد. سرباره، سبکتر از جریان فولاد است در انتها از ظرف خارج می شود و به درون حوضچه فلزی سرریز می کند تا پس از خنک شدن از آن جدا شود. همه فرایندها انجام شده باید خنک شود. قالب خارج می شود و جوش با استفاده از سنگ شکن داغ و آسیاب تمیز می شود تا مفصلی صاف ایجاد شود. زمان معمول از شروع کار تا زمانی که قطار بتواند از روی ریل حرکت کند، بسته به اندازه راه آهن و دمای محیط، تقریباً 45 دقیقه تا بیش از یک ساعت است. در هر صورت، فولاد ریلی باید قبل از تحمل وزن لوکوموتیوهای ریلی به اندازه کمتر از 370 درجه سانتیگراد (700 درجه فارنهایت) خنک شود. جوشکاری ریلی ترمیت از اکسید آلومینیوم و آهن (از جمله مواد افزودنی) برای ایجاد واکنش ردوکس در دمای معین استفاده می کند. فلز مایع با دمای بالا به قالب مخصوصی ارسال می شود، دو انتهای راه آهن جوش داده شده برای رسیدن به اتصال ذوب می شوند.

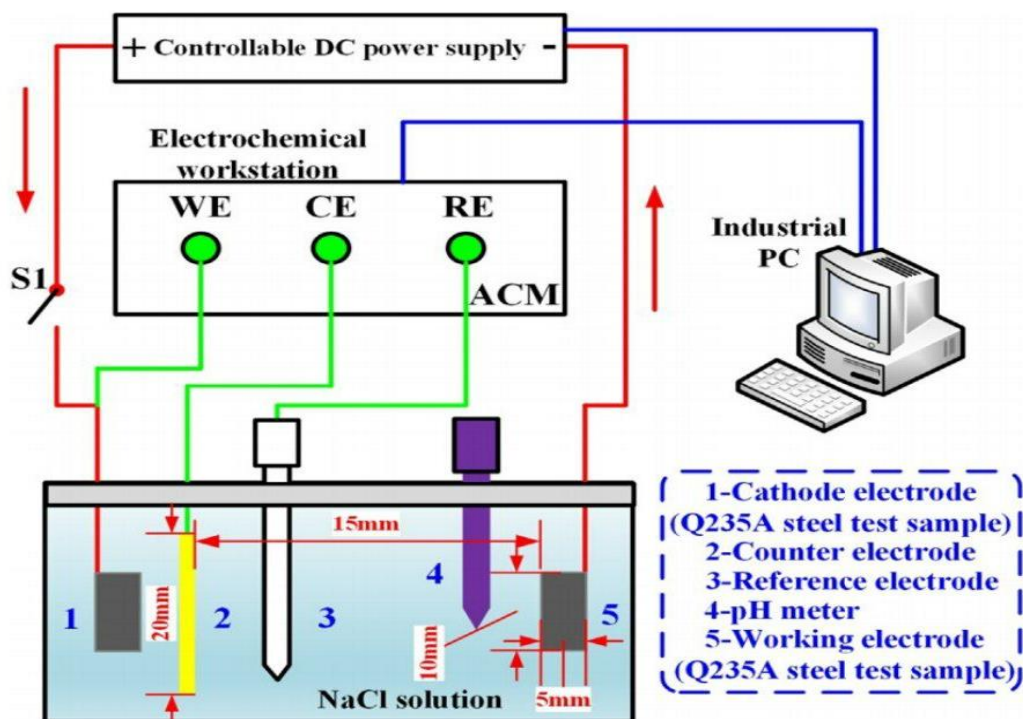
شکل 10. سیستم آزمایشی خوردگی الکتروشیمیایی تحت تاثیر جریان سرگردان.

تمام مقادیر بالقوه نشان داده شده در این مطالعه SCE نسبی هستند. فاصله 80 میلی متری بین WE و CE در طول آزمون حفظ شد تا اطمینان حاصل شود که میدان الکتریکی می تواند به طور کامل گسترش یابد. از آنالیزر الکتروشیمیایی سری CHI به عنوان ابزار آزمایش الکتروشیمیایی استفاده شد. اندازه گیری EIS پس از رسیدن هر نمونه به یک حالت پایدار آغاز شد. پتانسیل آزمایش 5 میلی ولت است. فرکانس بالا و پایین به ترتیب 0.01 و 100000 هرتز است. پتانسیل اولیه روی پتانسیل مدار باز (OCP) تنظیم می شود که در زمان های مختلف خوردگی اندازه گیری می شود.

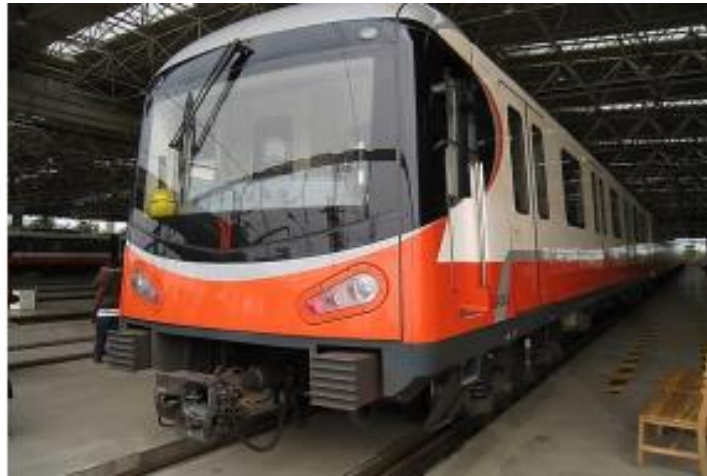
شکل 11. وسیله نقلیه مترو همراه با خرابی فنر کویل.

فنرهای کویل در تعدادی از وسایل نقلیه مترو، به دلیل ارتعاش غیر عادی در تعلیق اولیه، به طور مداوم در معرض خرابی قرار گرفته‌اند، که اثرات بسیار نامطلوبی را بر ایمنی تحمیل می‌کند. شکل زیر یک وسیله نقلیه مترو با خرابی فنر کویل است. آزمون‌های میدانی و ساخت مدل براساس این وسیله نقلیه هستند.

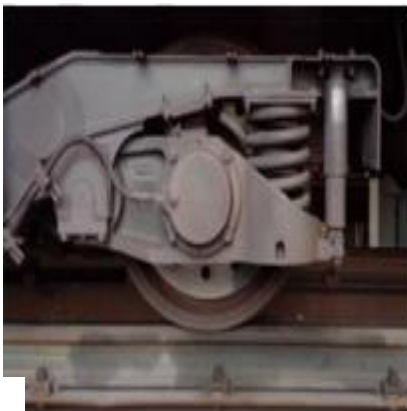
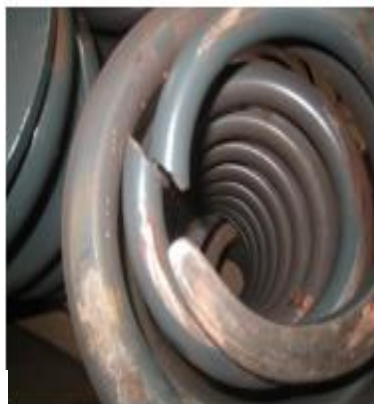
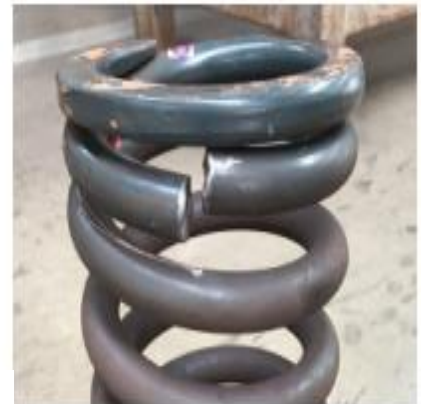
شکل 12. الف. فنر محور و چرخ، ب. تصویر اول شکست فنر کویل، ج. تصویر دوم شکست فنر کویل.

گروه اصلی فنر شامل دو فنر کویل، یک فنر بزرگ خارجی و یک فنر کوچک داخلی است. ارتفاع فنرها ۲۹۰ میلیمتر است. فنر خارجی قطر ۲۰۰ میلیمتر و قطر سیم ۳۰ میلیمتر دارد، در حالی که فنر داخلی قطر ۱۳۵ میلیمتر و قطر سیم ۲۰ میلیمتر دارد. فنرهای داخلی و خارجی از یک ماده ساخته شده‌اند. وقتی فنر ساخته می‌شود، با موقعیت ۱،۲ دور به عنوان نقطه علامت‌گذاری پردازش می‌شود. بخش فنری که در آن سطح مقطع تغییر می‌کند به عنوان ضعیف‌ترین بخش فنر کویل در نظر گرفته می‌شود و شکست اصلی در حدود ۱،۲ دور کویل به نظر می‌رسد. شکل زیر آرایش فنر محوری و شکست فنر نشان داده شده است.

۹۸٪ فنرهای شکسته شده، از قسمت فنرهای داخلی سرچشمه می‌گیرند. این امر به ارتعاشات غیر طبیعی شدید در فنرهای داخلی نسبت داده می‌شود.

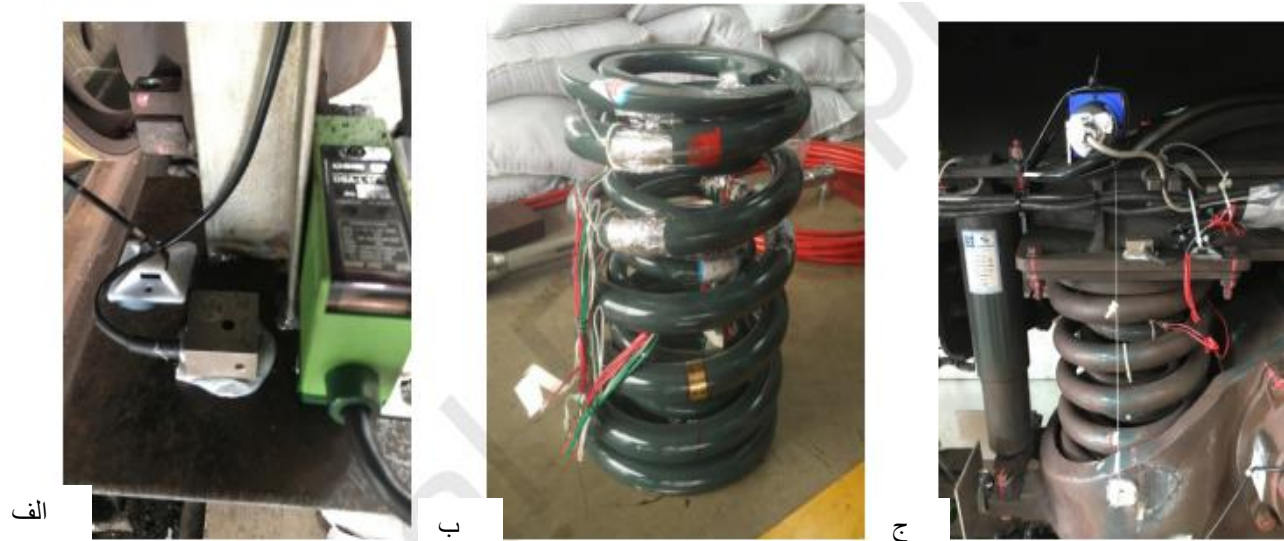
شکل 13. الف. آزمایش شتاب و جابجایی، ب. آزمایش کشش فنر، ج. مشاهده فنر کوپل تست شده.

جنبه‌های مختلفی توسط این آزمایشات میدانی تحت پوشش قرار می‌گیرند. دوربین‌ها برای مشاهده ارتعاشات فنر مرتب شده‌اند. سنسورهای شتاب برای آزمایش مشخصات ارتعاش قطعات اصلی مانند بدنه، قاب، جعبه محور و جایگاه فنر بکار گرفته شده‌اند. سنسورهای جابجایی برای اندازه‌گیری تغییر مکان نسبی فنر اولیه در هنگام نصب و کار تنظیم شده‌اند. همچنین کرنش سنج‌ها برای آزمایش کرنش دینامیکی 1.2 دور و بخش میانی گروه فنر کوپل مرتب شده‌اند. آزمایش‌های ضربه - چکش برای اندازه‌گیری عملکرد پاسخ فرکانس کالیبره نشده گروه فنر در ایالات مختلف تنظیم شده است. اندازه‌گیری بی‌نظمی‌های مسیر ریلی برای تشخیص شیارها در مقاطع مختلف ریلی تنظیم شده است [21].

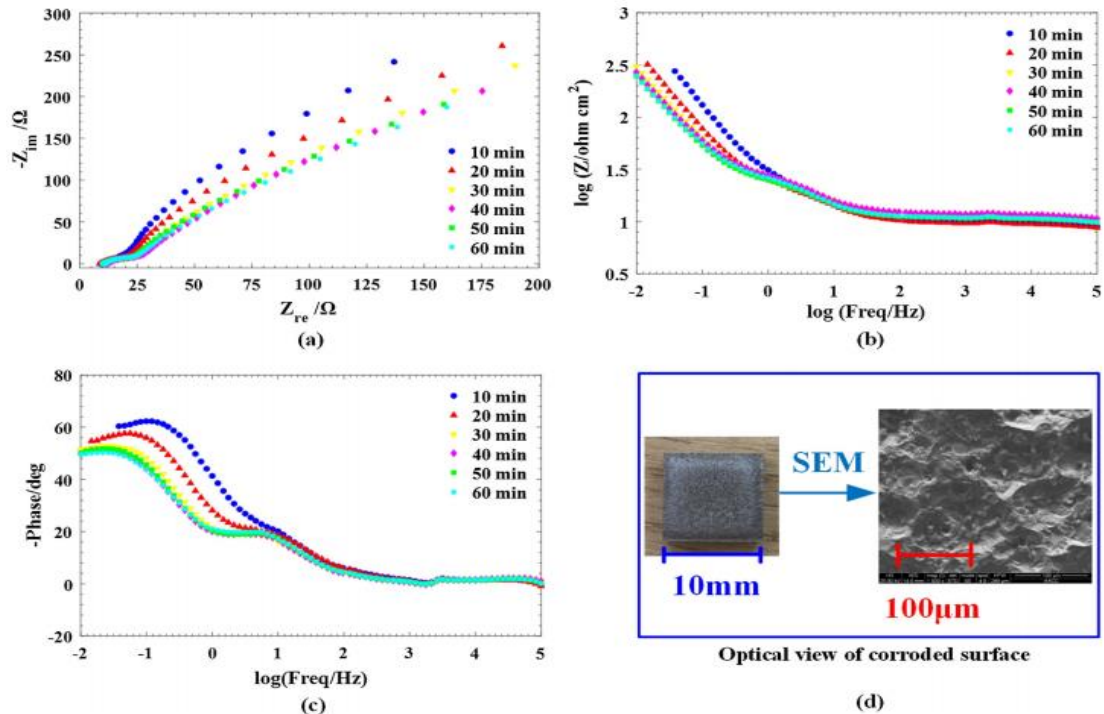
شکل 15. طرح Nyquist و نمودار Bode از فولاد Q235A با چگالی جریان سرگردان 0.3 A/cm^2 برای زمان مختلف خوردگی در محلول 0.2 mol/L NaCl (الف: Nyquist plot)؛ (ب) نمودار مقاومت اندازه گیری شده ؛ (ج) نمودار Bode از فاز اندازه گیری شده ؛ (د) مورفولوژی سطح خورده.

است. در فرکانس بالا ، که در این آزمایش بین 102 هرتز و 105 هرتز است ، فاز به دلیل مقاومت در برابر الکترولیت افت کرده و به سمت صفر میرود. هنگامی که فرکانس در محدوده بین 100 هرتز و 102 هرتز کاهش می یابد ، فرکانس میانی ، قله ای تولید می کند که نشان دهنده یک پاسخ خازنی است.

با افزایش زمان خوردگی ، پدیده قله بیش از پیش آشکار می شود. در فرکانس پایین ، قله ی بالاتر تولید می شود که نشان دهنده پاسخ خازنی دیگری است. بدیهی است با زمان خوردگی در مقایسه با قله در فرکانس میانی ، اوج در فرکانس پایین بیشتر تغییر می کند . با مقایسه مقدار امپدانس در 0.01 هرتز ، می توان با افزایش زمان خوردگی، روند کاهشی مشاهده کرد ، که نشان دهنده خراب شدن بستر است.

علاوه بر این ، ویژگی های مختلف EIS در زمان مختلف خوردگی از طرح Nyquist در شکل (a) که سیستم خوردگی نشان می دهد قابل مشاهده است. با این وجود می توان EIS فولاد Q235A را بدون در نظر گرفتن زمان خوردگی به صورت یک قوس واکنش دو برابر ظرفیت بیان کرد. یک قوس کوچک در منطقه با فرکانس بالا EIS ظاهر می شود و فرکانس پایین هنوز یک قوس تک ظرفیت با شعاع بزرگ است ، که نشان می دهد نمونه آزمایش شروع به حفره ای شدن می کند. در منطقه با فرکانس بالا ، به دلیل مقاومت در برابر الکترولیت ، یک قسمت مسطح

وجود دارد. با افزایش زمان خوردگی فولاد Q235A، شعاع قوس واکنش رابط خازنی در منطقه با فرکانس پایین کمتر است. تحت اثر الکترولیت 0/02 mol/L NaCl، مقاومت پلاریزاسیون خطی با زمان خوردگی کاهش می یابد، در حالی که چگالی جریان خوردگی افزایش می یابد. نمای نوری سطح خوردگی در شکل 3 (d) نشان داده شده است. پس از یک ساعت خوردگی، تحت این شرایط، سطح به دلیل دست دادن فلز بسیار مات و خشن دیده می شود. مدارهای الکتریکی معادل (CPEdlRct) (CPEporeRpore) متناسب با داده های EIS، استفاده می شود که R_s ، R_{pore} ، R_{ct} ، CPE_{dl} و CPE_{pore} به ترتیب مقاومت در برابر محلول، مقاومت انتقال بار، مقاومت لایه محصول خوردگی متخلخل، عنصر فاز ثابت محصول رابط Q235A محصول خوردگی و لایه محصول خوردگی متخلخل هستند. علاوه بر این، به دلیل خاصیت متخلخل بودن محصولات خوردگی و ناهمگنی سطح، از عناصر فاز ثابت در این مدل برای جایگزینی ظرفیت مربوطه استفاده شده است تا بهترین تناسب ایجاد شود. نمونه ای از نتایج در شکل زیر نشان داده شده است که در آن می توان از طرح Nyquist و نمودار Bode یک تناسب ایده آل مشاهده کرد. بعلاوه، ارزیابی همبستگی بین مقدار فیت شده و مقدار اندازه گیری شده در نمودار Bode در شکل 5 انجام شده است.

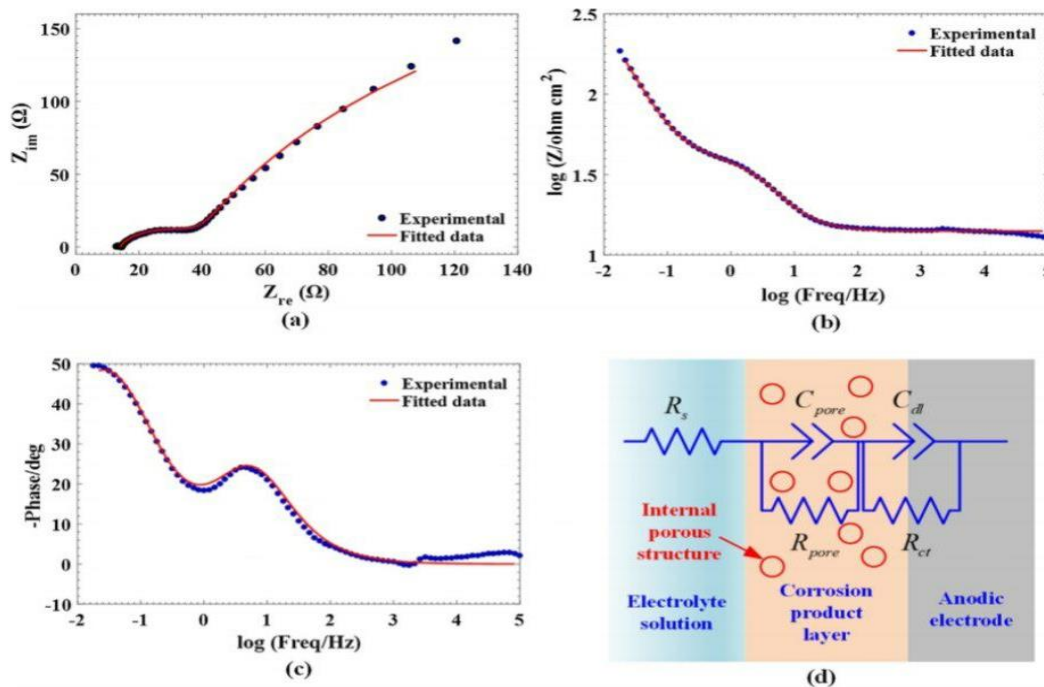
شکل 16. نمودارهای خوردگی جریان سرگردان با استفاده از مدل سازی (EEC): (الف) طرح Nyquist فیت شده؛ (ب) طرح مقاومت Bode (ج) طرح فاز Bode فیت شده؛ (د) مدار معادل.

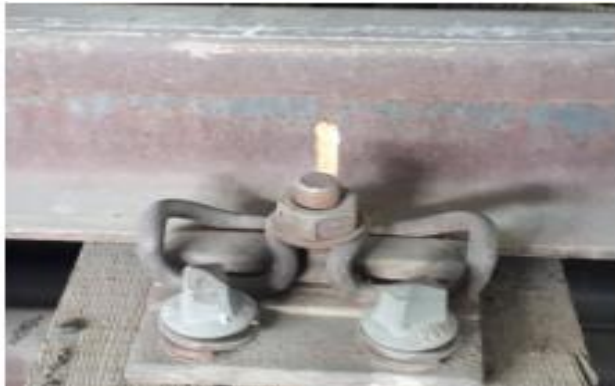
شکل 21. چفت و بست مربوط به ریل قطار شهری مشهد.

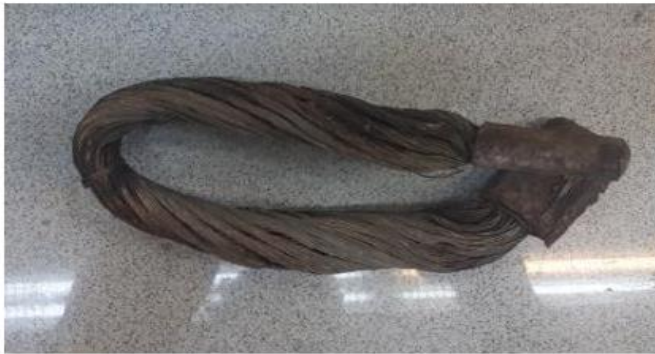
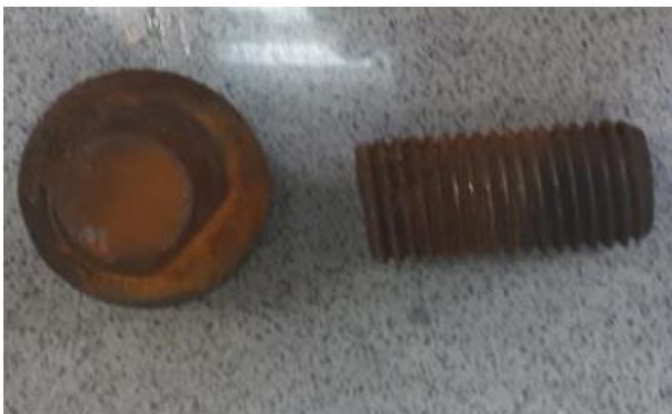
تصاویر 22 تا 24. قطعات خورده شده ریل مترو مشهد.

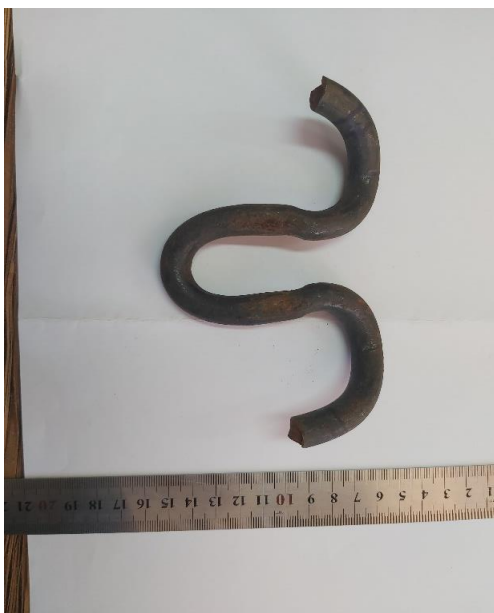
شکل 25: نمونه فنر شسته شده با الکل.

نمونه فنر برای آماده سازی ابتدا با محلول متانول شسته شده است.

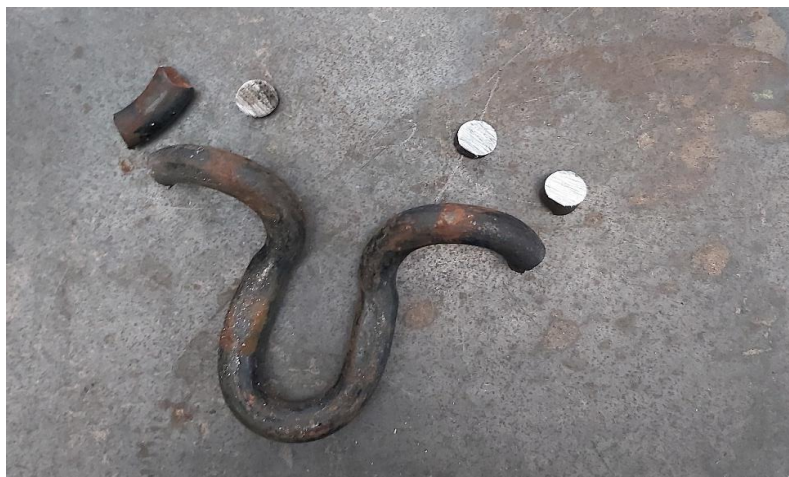
شکل 26: نمونه فنر بریده شده.

پس از شستشو، از دو قسمت نمونه دو قطعه کوچک برای انجام عملیات متالوگرافی بریده شده است.

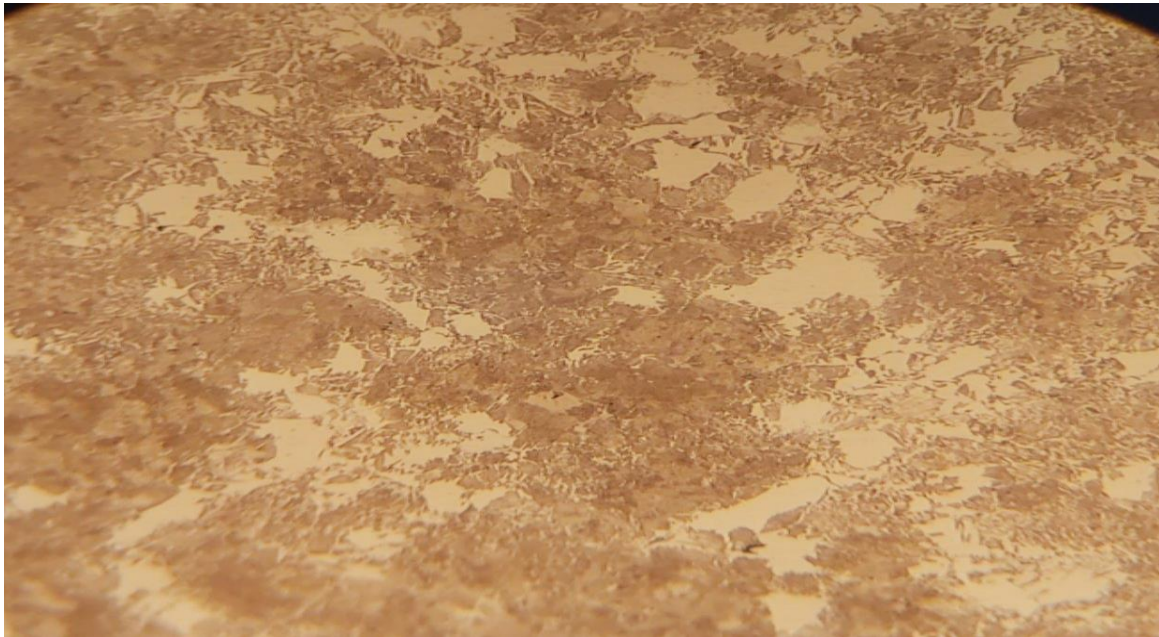
شکل 37: ریز ساختار نمونه سر پیچ ریل بزرگنمایی 200x.
